**PLAN DE PREVENTION DES RISQUES D'INONDATION (P.P.R.I.) DES  
COMMUNES CONSTITUANT LES BASSINS VERSANTS DE L'ADOUR, DU  
LEES, DE L'ARROS ET DU BOUES**

**LOT 2 : BASSINS DE L'ARROS ET DU BOUES**

**COMMUNE DE TILLAC**

NOTE COMMUNALE

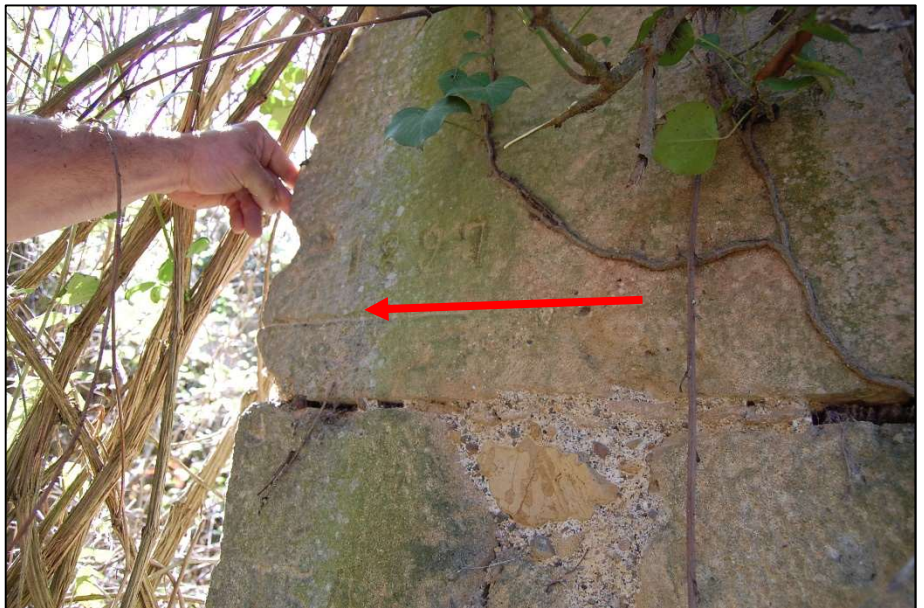
N° : 01

Site : L'ancien moulin de Puchéou

Date de la crue : 30/07/1897

Type du repère : trait de crue gravé

Support : mur de la façade

Niveau par rapport au terrain : 1.66 m

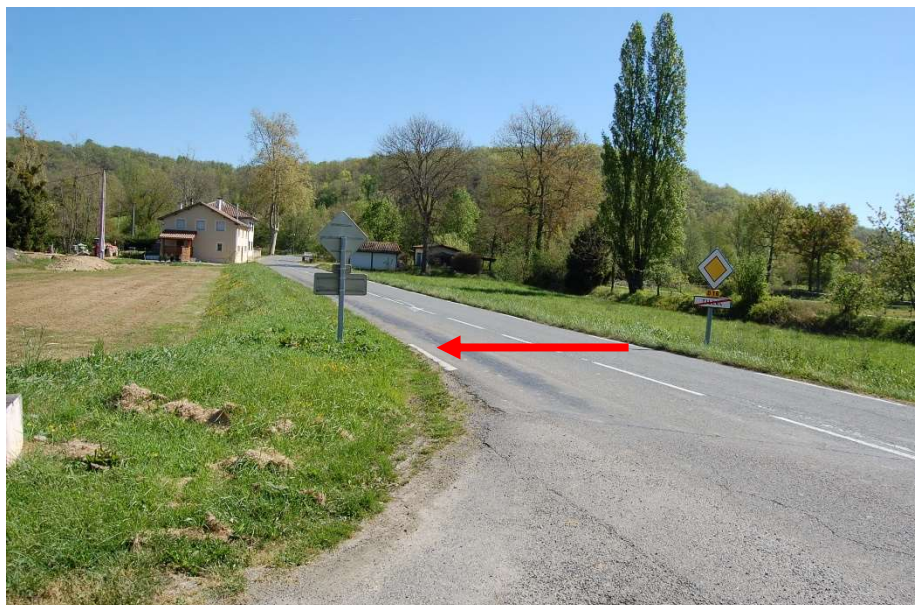
N° : 02

Site : La RD 16, en face du cimetière

Date de la crue : 07/07/1977

Type du repère : témoignage

Altitude en m NGF : 181.65

Après le témoignage de Mr. Lapoutge, lors de la crue du 8 juillet 1977 l'eau est arrivée sur la RD 16 jusqu'au panneau de signalisation.

La D 16 est submersible sur environ 0,160 km du cimetière à la limite communale.

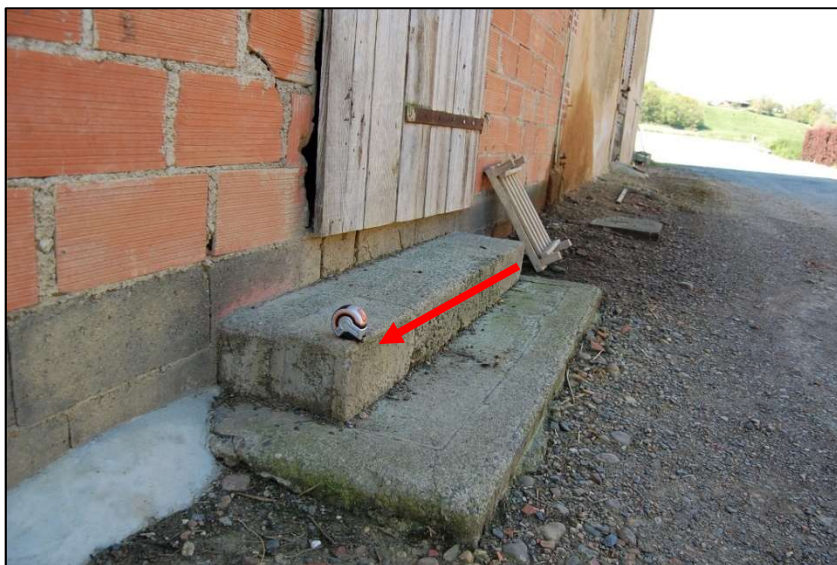
N° : 03

Site : Chez Mr. Maçon au lieu-dit « la Borde »

Date de la crue : 07/07/1977

Support : la deuxième marche

Niveau par rapport au terrain : 0.21 m

Altitude en m NGF : 174.61

Après le témoignage de Mr. Maçon, lors de la crue du 8 juillet 1977, l'eau est arrivée aux deuxième marches de la grange.

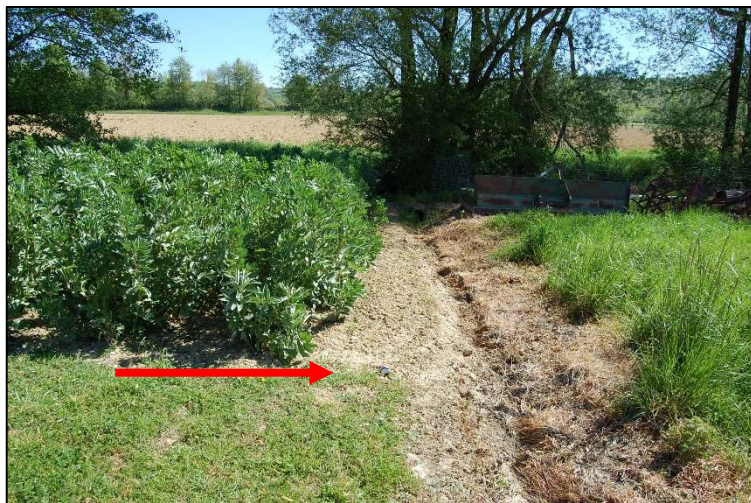
N° : 04

Site : Chez Mr. Maçon au lieu-dit « la Borde »

Date de la crue : 25/1/2014

Support : la limite du potager

Altitude en m NGF : 173.42

Après le témoignage de Mr. Maçon, lors de la crue du 25 janvier 2014, l'eau est arrivée dans le jardin jusqu'à la limite du potager.

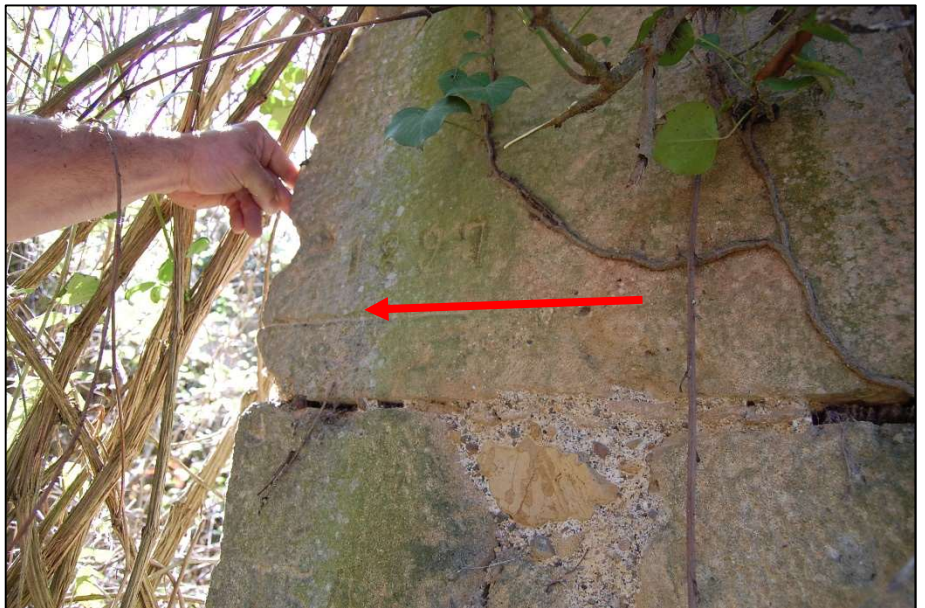
N° : 01

Site : L'ancien moulin de Puchéou

Date de la crue : 30/07/1897

Type du repère : trait de crue gravé

Support : mur de la façade

Niveau par rapport au terrain : 1.66 m

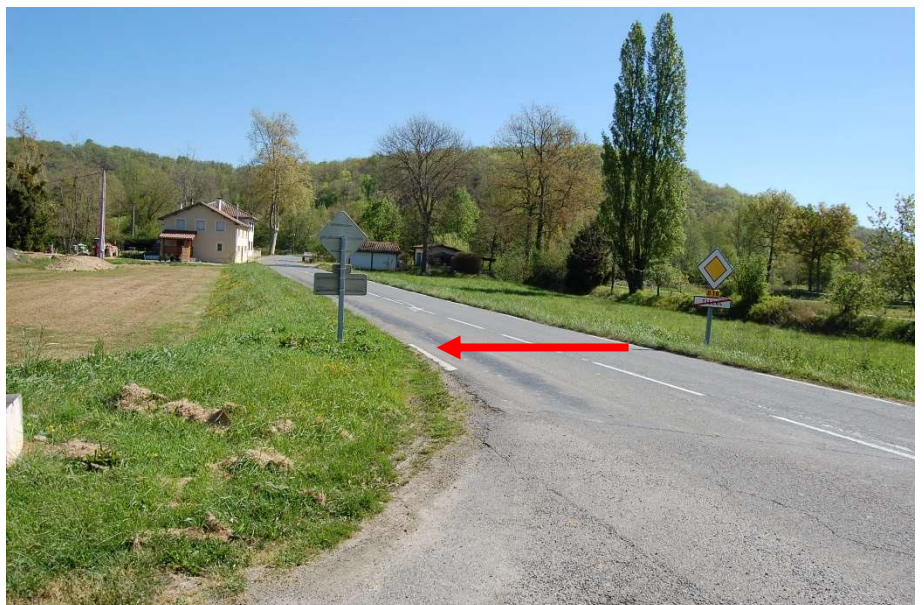
N° : 02

Site : La RD 16, en face du cimetière

Date de la crue : 07/07/1977

Altitude en m NGF : 181.65

Après le témoignage de Mr. Lapoutge, lors de la crue du 8 juillet 1977 l'eau est arrivée sur la RD 16 jusqu'au panneau de signalisation.

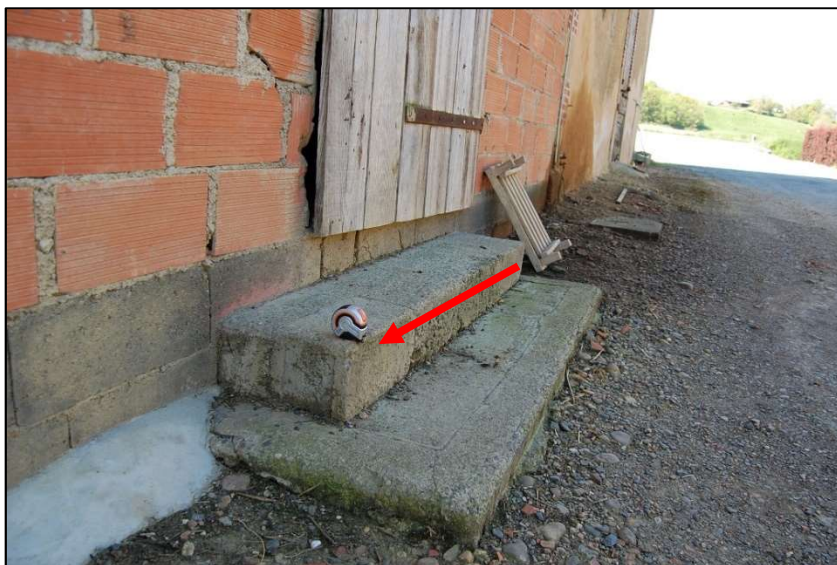
N° : 03

Site : Chez Mr. Maçon au lieu-dit « la Borde »

Date de la crue : 07/07/1977

Support : la deuxième marche

Niveau par rapport au terrain : 0.21 m

Altitude en m NGF : 174.61

Après le témoignage de Mr. Maçon, lors de la crue du 8 juillet 1977, l'eau est arrivée aux deuxième marches de la grange.

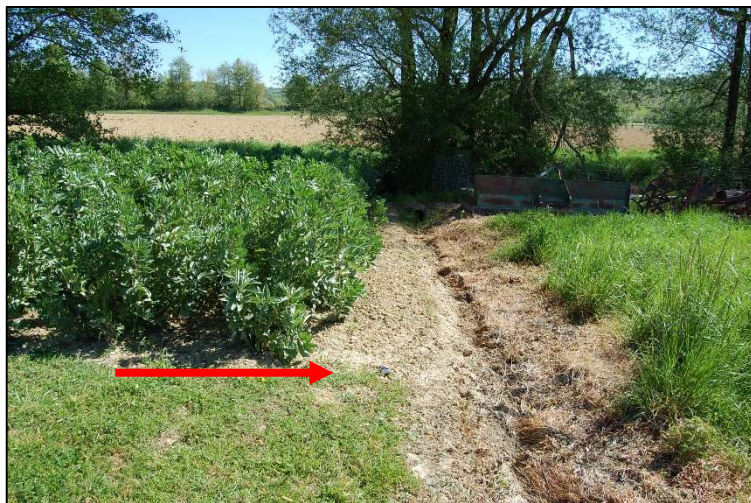
N° : 04

Site : Chez Mr. Maçon au lieu-dit « la Borde »

Date de la crue : 25/1/2014

Support : la limite du potager

Altitude en m NGF : 173.42

Après le témoignage de Mr. Maçon, lors de la crue du 25 janvier 2014, l'eau est arrivée dans le jardin jusqu'à la limite du potager.
